**PROGETTAZIONE E REALIZZAZIONE  
DI INTERVENTI PER IL RECUPERO  
DELLA FRUIBILITÀ DEL SENTIERO  
VERNAZZA-REGGIO 2° LOTTO**

**REPORT 2**

## **ATTIVITÀ DI PROGETTAZIONE E REALIZZAZIONE DI INTERVENTI PER IL RECUPERO DELLA FRUIBILITÀ DEL SENTIERO VERNAZZA-REGGIO - 2° LOTTO**

### **Stato di avanzamento lavori al 22.05.2013**

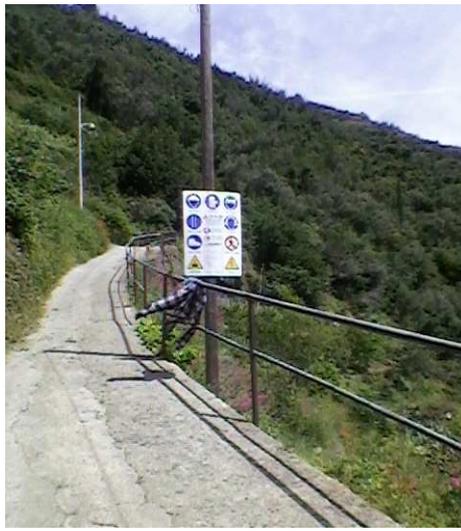
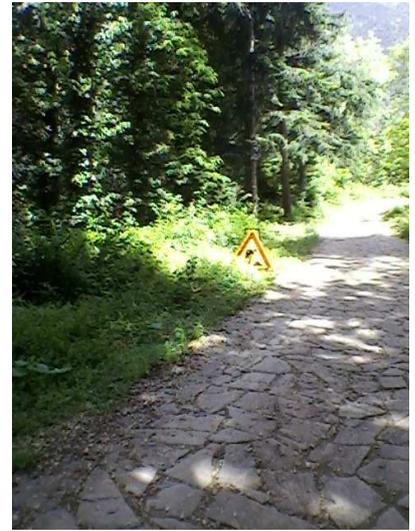
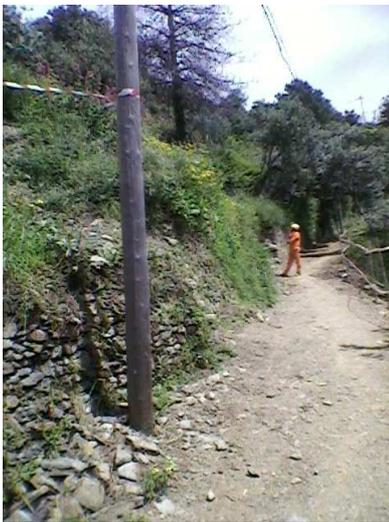
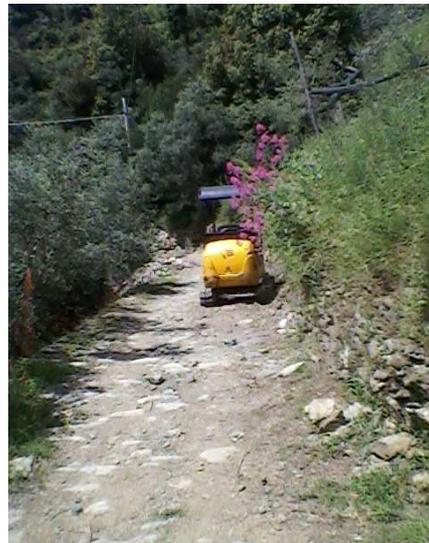
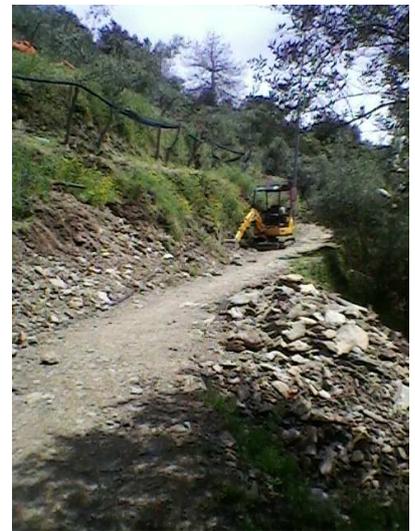
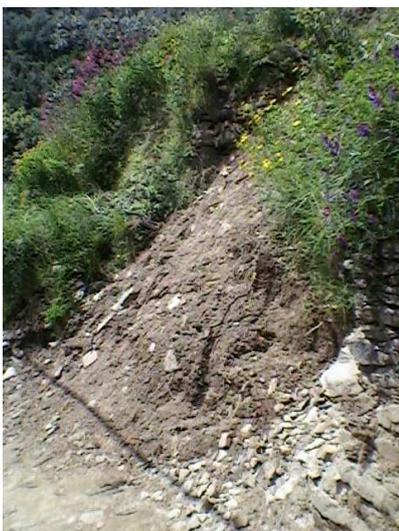
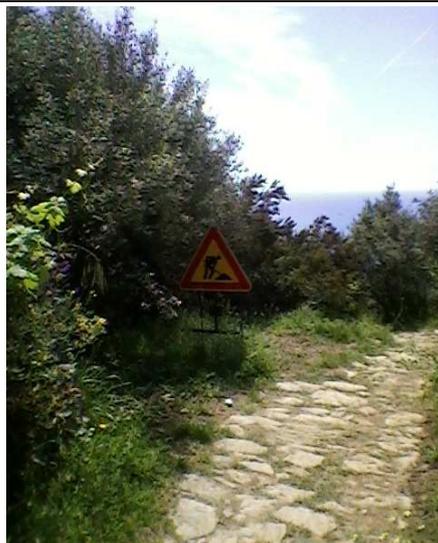
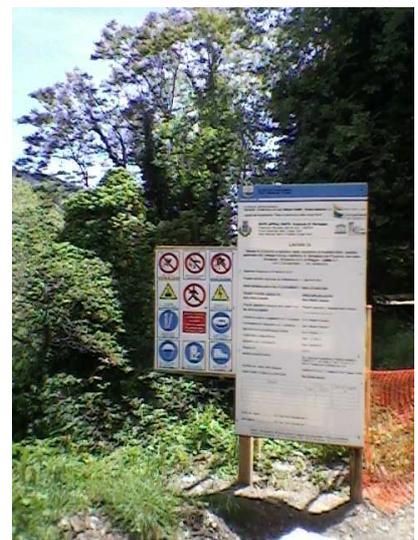
FOTO DEL CANTIERE IN GENERALE

- **consolidamento della frana** indicata nel progetto come **intervento n.13**, che ha interessato la parte a valle ed a monte del sentiero, distruggendo quasi completamente la sede stradale del sentiero pertinente al dissesto, fronteggiante la frana (Lunghezza del tratto a monte di circa 7,50 m ed a valle di circa 16,60 m). L'intervento prevede l'impiego di tecnologie di consolidamento non invasive;
- il contestuale **recupero dei muretti a secco** partendo dall'area sommitale (santuario) verso il paese, quindi le
- opere di ripulitura complessiva del sentiero propedeutiche al ripristino della pavimentazione.

A. Ad oggi, a seguito della sistemazione del cantiere e delle opere di scavi, ripulitura generale del sito e disaggio è in corso di realizzazione l'opera più consistente (Lotto1) relativa al consolidamento della frana di maggiore entità. Tale opera è propedeutica agli interventi complessivi di recupero e sistemazione del sentiero.

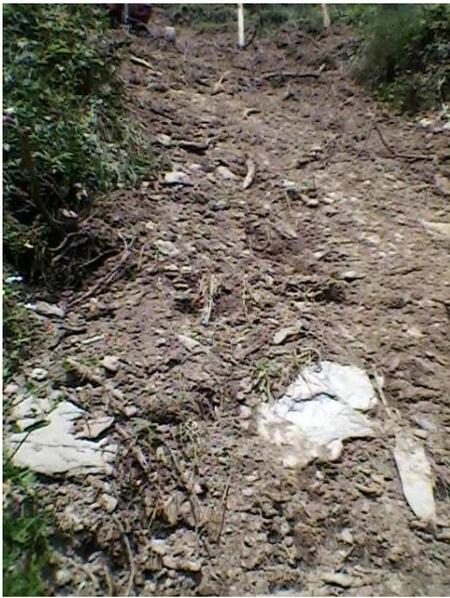
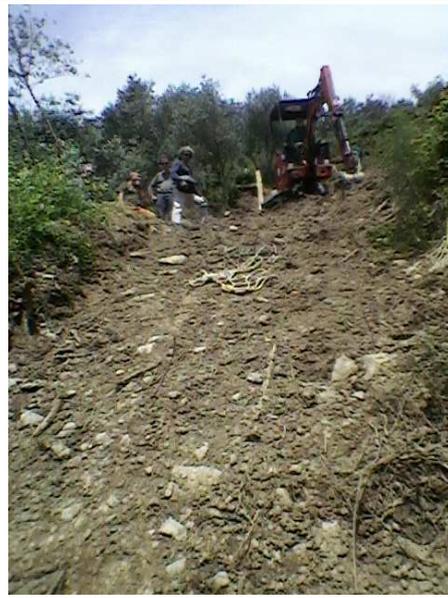
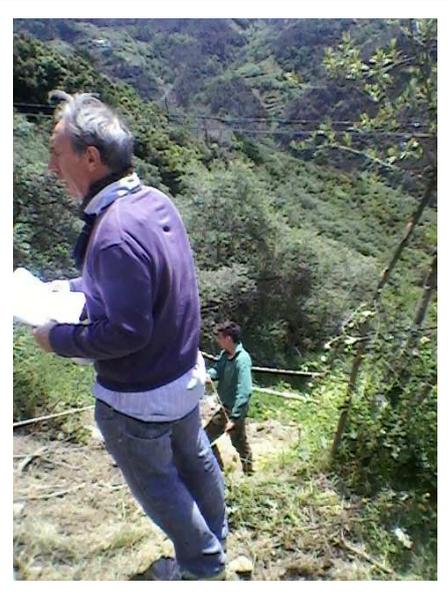
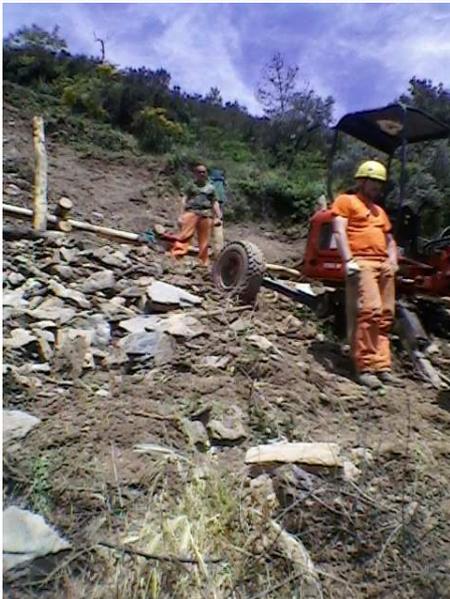
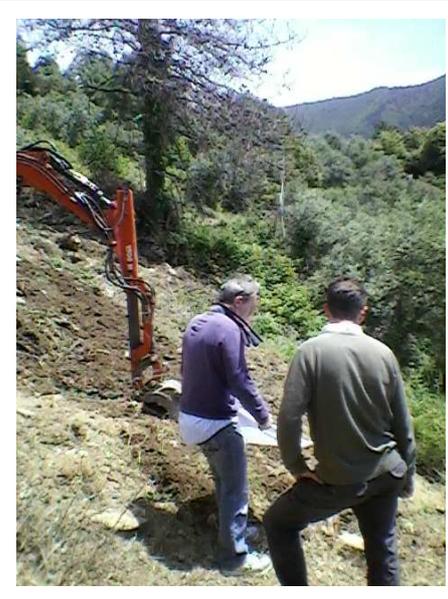
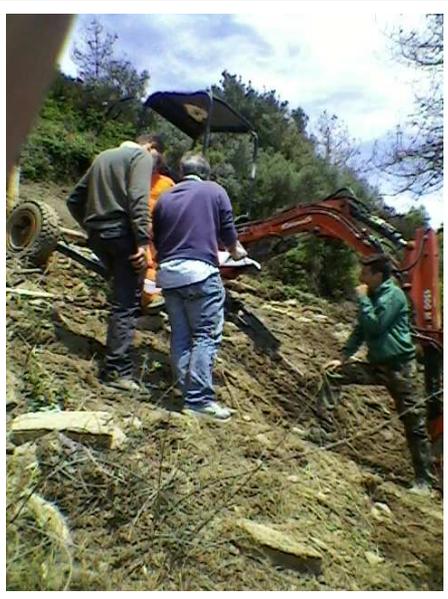
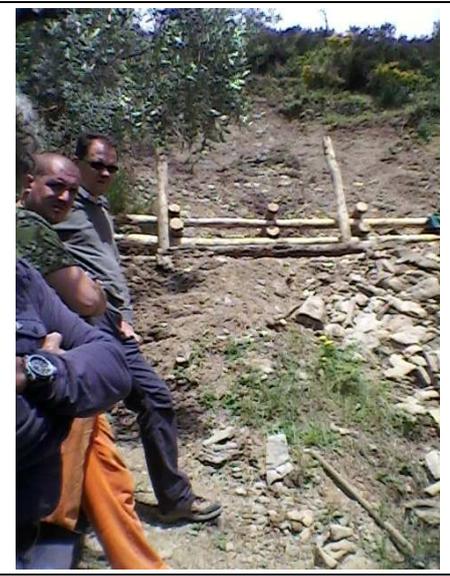
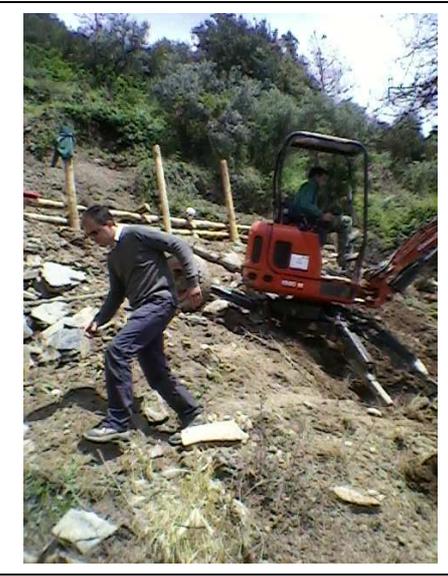
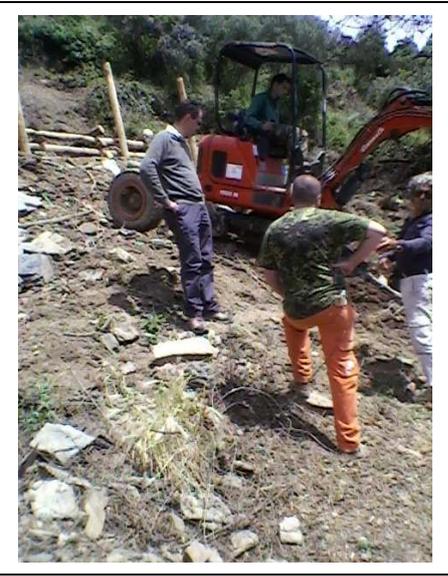
LAVORI DI CONSOLIDAMENTO DELLA FRANA

E' in corso la stabilizzazione del corpo centrale della frana.

E' stata realizzata una prima palificata ed effettuate alcune verifiche geologiche in sito.

Da quanto riportato dal Direttore dei Lavori risulta necessario rivedere in dettaglio l'opera progettata, in particolare per precisare le quote di progetto. Si ipotizza una piccola variante in termini più passivi con la realizzazione di palizzate vive. Particolare attenzione sarà posta nel verificare la regimazione delle acque, che verranno convogliate il più possibile per vie naturali, in quanto la variante ipotizzata potrà consentire che gran parte delle acque piovane vengano assorbite direttamente dal terreno per ridurre al minimo la parte dell'acqua piovana da **convogliare ed a seguito incanalare** verso l'impluvio naturale.

Si ipotizzano da 3 a 4 settimane di lavoro per la conclusione dei lavori di consolidamento della frana.

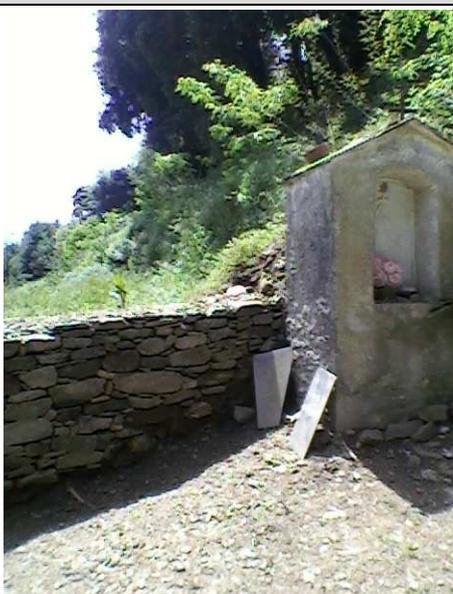
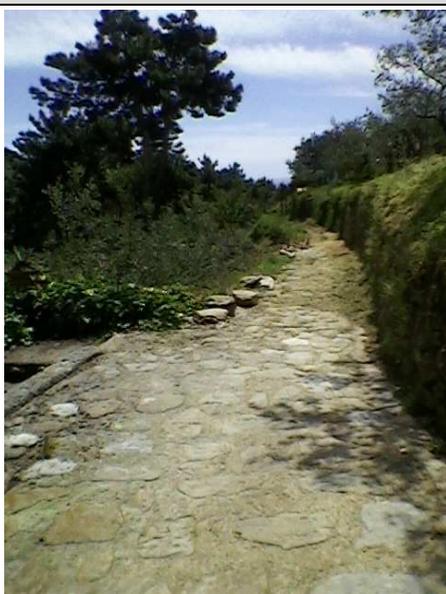
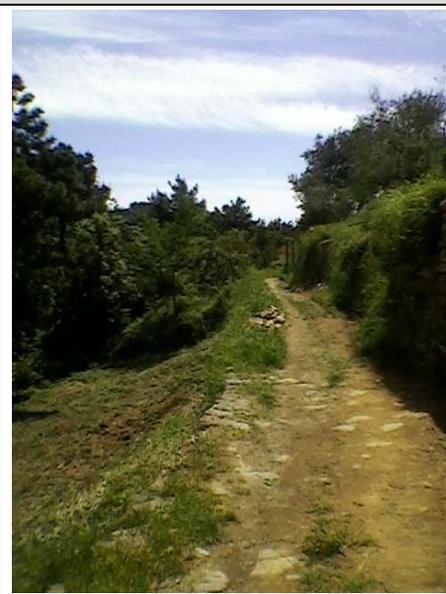
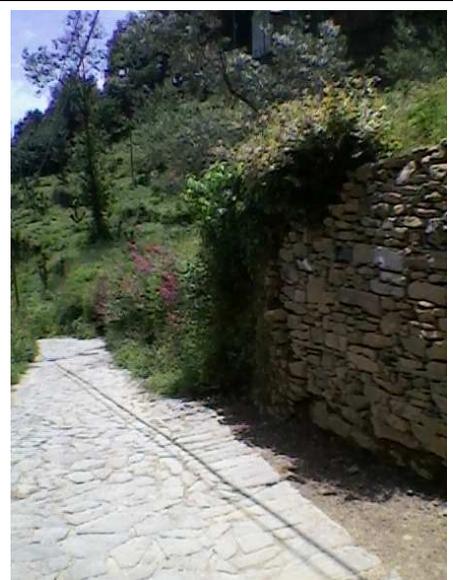
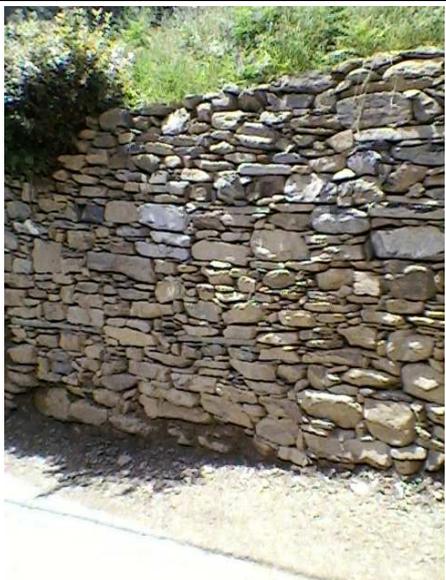
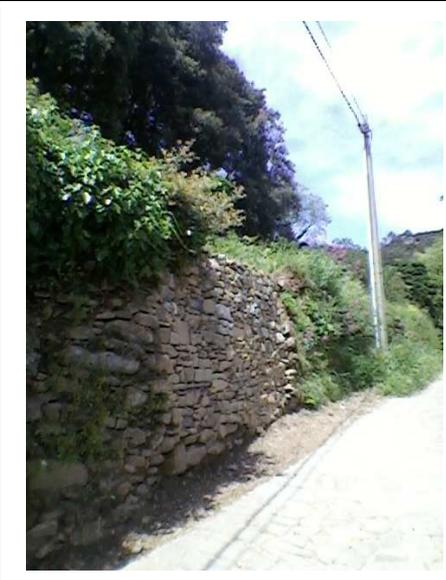
LAVORI DEL CAMPO SCUOLA – COSTRUZIONE MURETTI A SECCO

B. Sono cominciati i **campi scuola per il recupero e la ricostruzione o riparazione dei muretti a secco** con tecniche costruttive tradizionali (Lotto2). Gli interventi di ricostruzione dei muri di controripa sono effettuati previa pulizia ed allontanamento del materiale franato con accatastamento in loco delle pietra da riutilizzare nella ricostruzione del muro.

Sono stati realizzati più muretti, di cui si riportano le foto. L'organizzazione del cantiere prevede che i lavori si effettuino partendo dall'area sommitale (santuario) verso il paese.

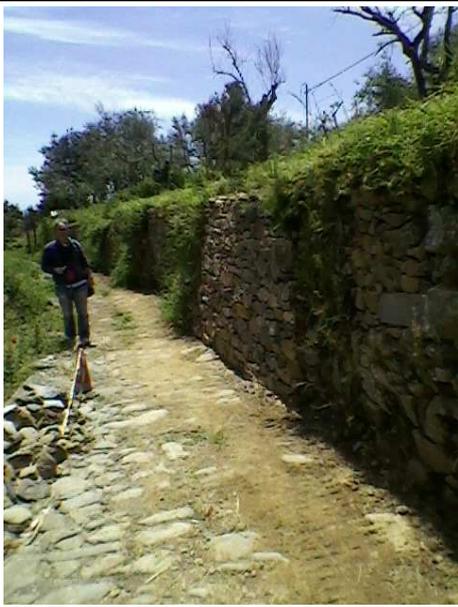
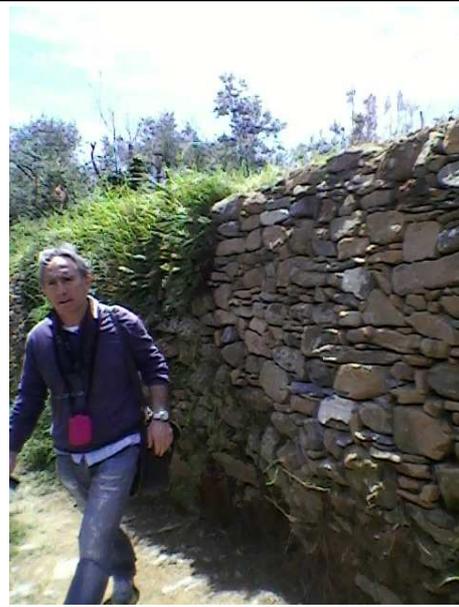
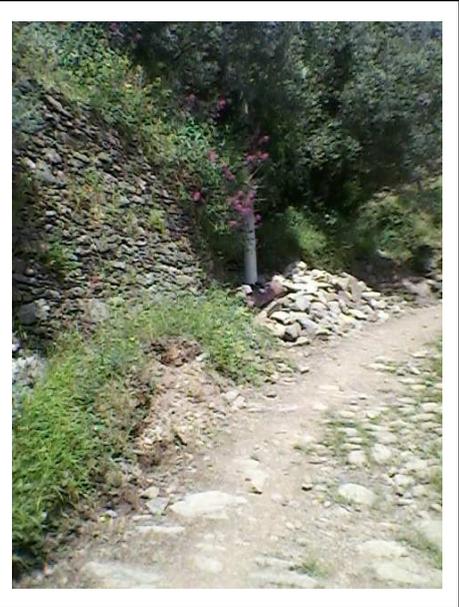
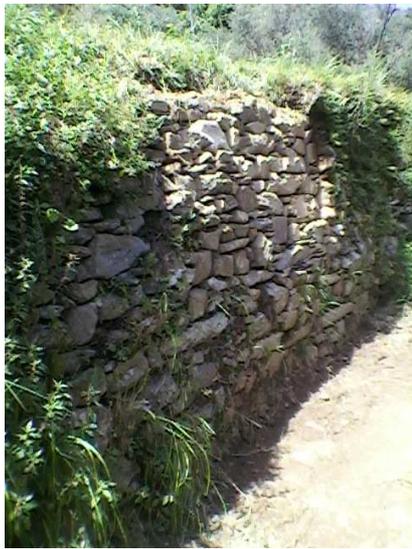
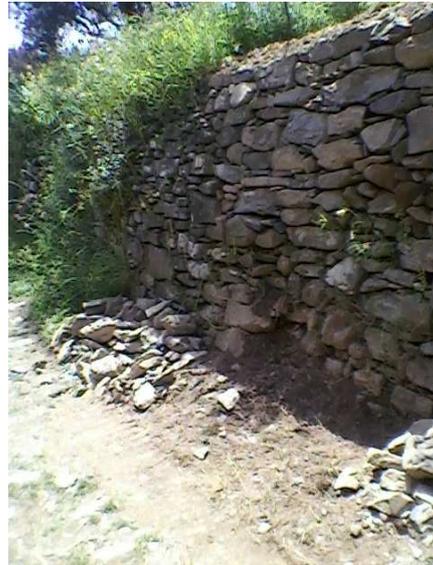
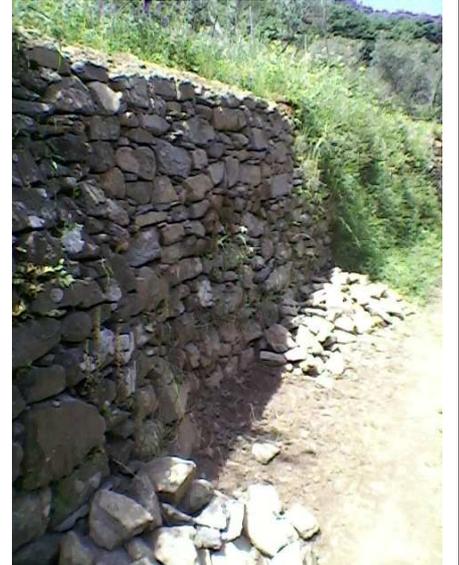
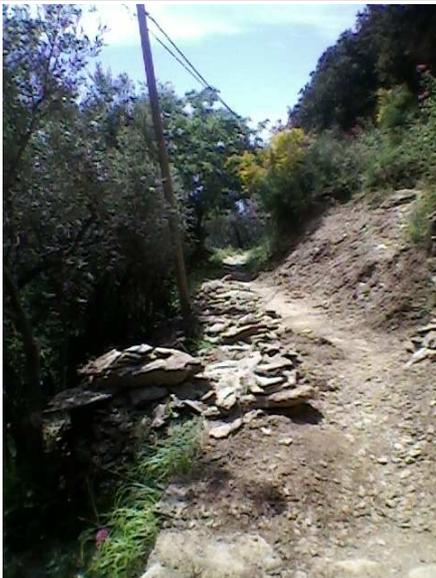
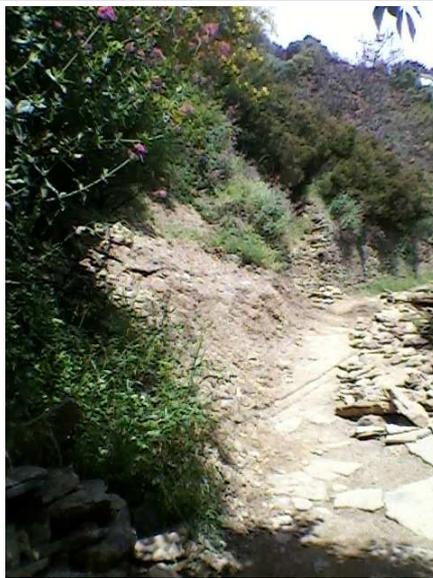
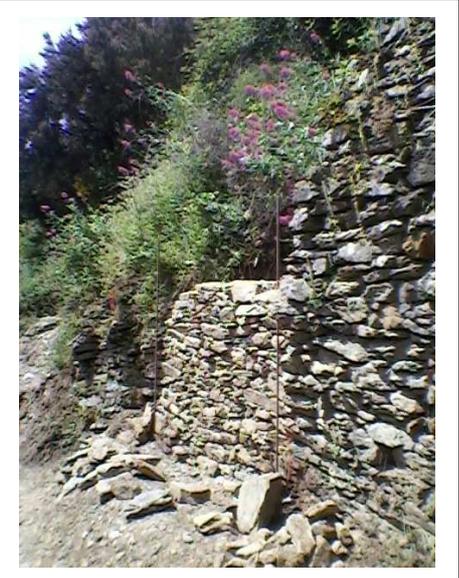
LAVORI DEL CAMPO SCUOLA – COSTRUZIONE MURETTI A SECCO

Il rifacimento dei "muri in pietra a secco" (di controripa o di sottoripa) riprende opere della tecnica agricola dei "terrazzamenti" che hanno, nel corso dei secoli, rimodellato strutturalmente le forme naturali del territorio (pendi collinari e montani, disboscamenti) e rielaborato la stabilità del suolo. Tale tecnica, ha migliorato le modalità di ruscellamento delle acque meteoriche, la loro raccolta superficiale e sotterranea, favorendo la qualità dei suoli per poi renderli coltivabili (in prevalenza a vigneto ed uliveto). Il materiale naturale è stato reperito in loco o nelle immediate vicinanze.

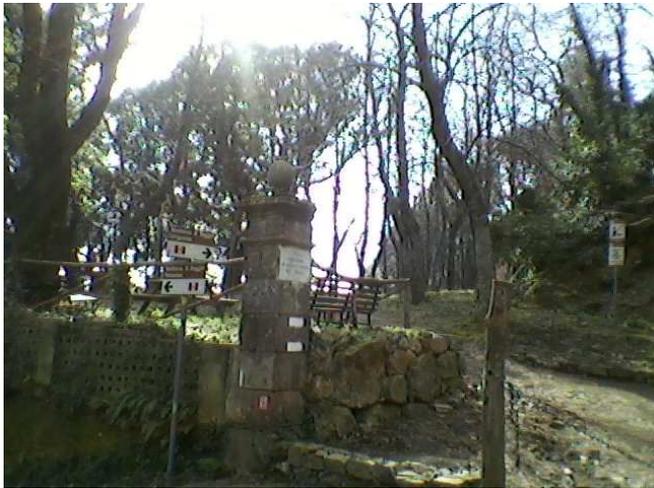
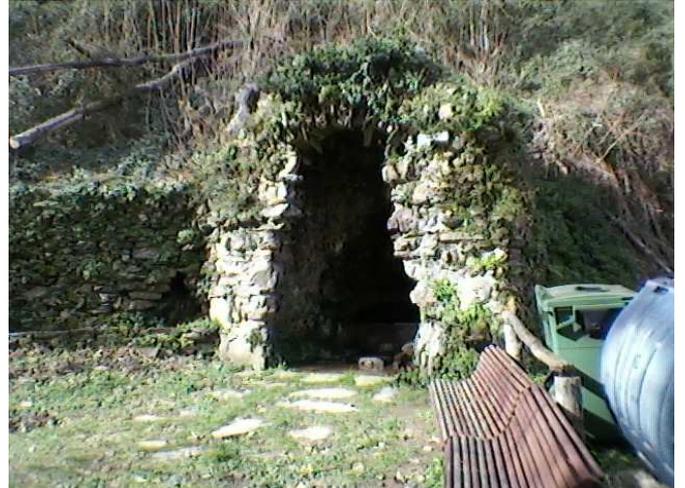
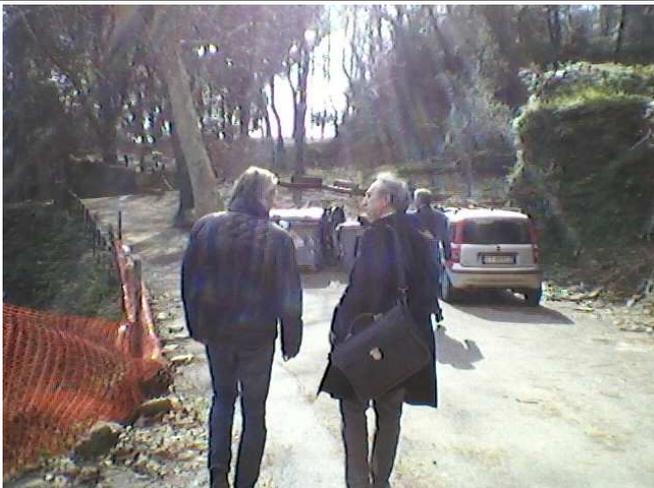
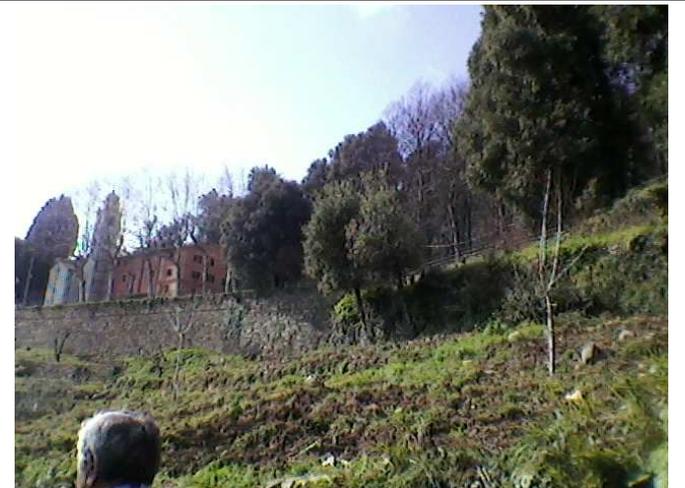
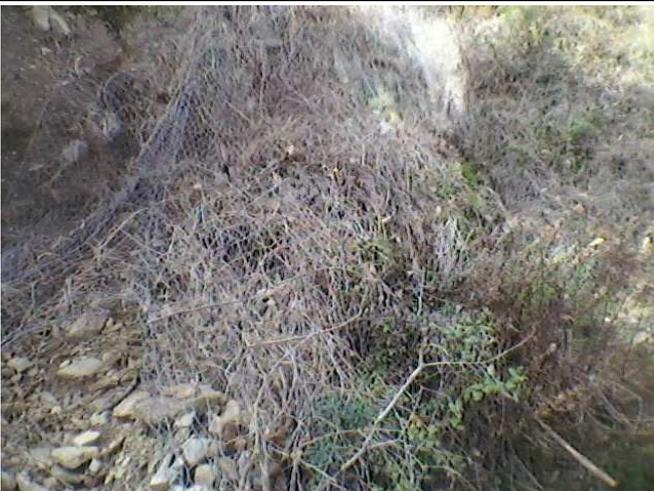
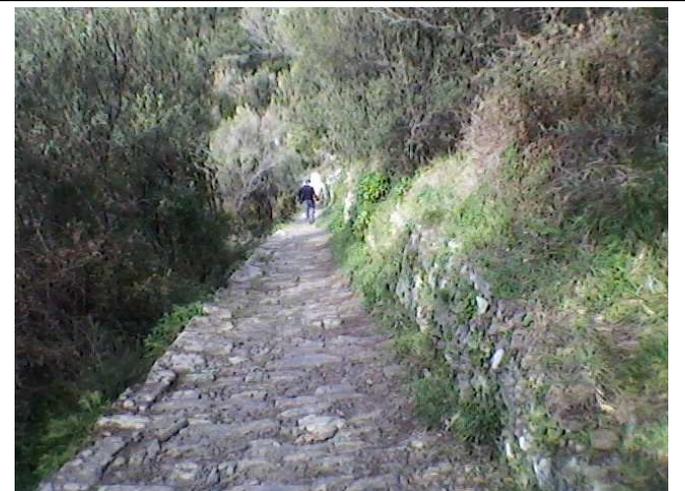
CONSEGNA DEI LAVORI – 15.02.2013

Per consentire il confronto fra lo stato attuale e lo stato ante-operam si riportano le foto del sopralluogo effettuato alla **consegna dei lavori in data 15 febbraio 2013**, in cui si possono constatare le problematiche inerenti le zone franate e lo stato generale del sentiero.
